2011. 4. 27

リモートコントロール化プロジェクトチーム

汎用重機やロボットにおける
耐放射線性評価と管理方法の基本的な考え方
第1版

不整地移動ロボット Quince に利用している電子部品の耐放射線試験

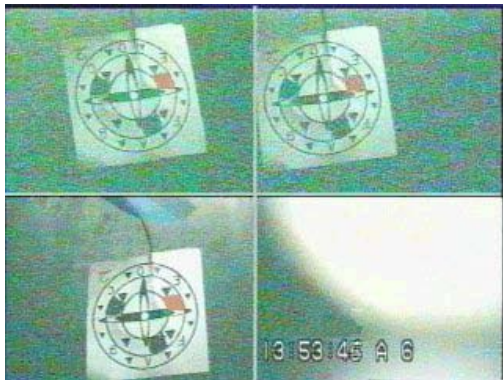
図 2.3.C-2 CCD カメラ画像 (No.4 故障時)

| 線量率 | 照射物品 | 異常発生時の照射線量 (積算: n, γ) |
|---|---|---|
| | | 4 ズームにピントが合わない (n: 45 γ : 27)、動作不能 in: 111 γ : 66) |

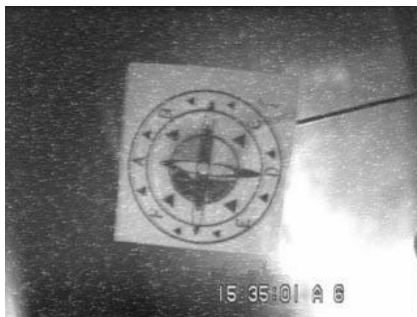
図 2.3.C-4 耐放カメラ画像 (1kW 照射時)

| 線量率 | 照射物品 | 異常発生時の照射線量 (積算: n, γ) |
|---|---|---|
| | 耐放射線カメラ | 画面にチラツキが出て出力と共に増加 (2W<10W<150W<1kW: 画面いっぱい)、TTR出力降下と共に回復: 照射前状態に戻る。 |
