2011. 4. 27

リモートコントロール化プロジェクトチーム

汎用重機やロボットにおける
耐放射線性評価と管理方法の基本的な考え方
第1版

不整地移動ロボット Quince に利用している電子部品の耐放射線試験

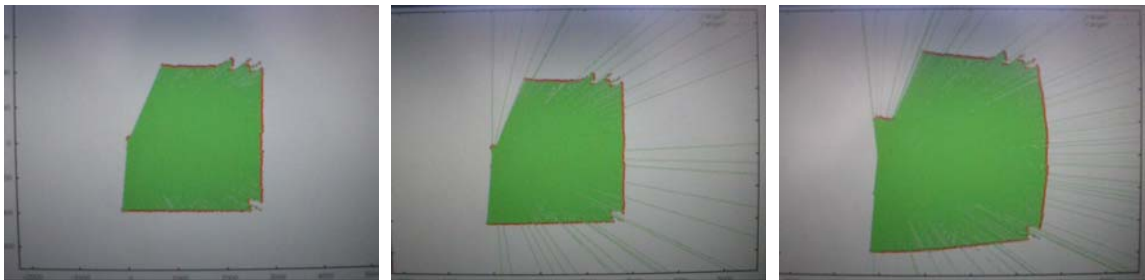
一方、スキャナ式レンジセンサ 1 については、5 時間後（トータルドーズで 200Gy）も、センサデータを返してきてはいたが、試験開始直後から、ガンマ線の照射中、測定結果に大きなノイズが入ることが分かった。具体的には、ガンマ線の照射前は、安定して試験環境の壁を取得できているが（下図左）、ガンマ線照射中は、測定値無限大となる測定結果がランダムに発生し（下図中）、さらに、全体の測定値にも、大きな誤差が乗る症状が、時々生じた（下図右）。さらに、10 分程度に一度、全体の測定値が無限大となる状況も発生した。

また、理由は明らかになっていないが、スキャナ式レンジセンサ 1 がガンマ線環境下において、計測結果の信頼性が低いことが分かった。一方、スキャナ式レンジセンサ 3 は、200Gy の試験においても、故障することなく、安定した値を返していた。このことから、ガンマ線環境下においては、スキャナ式レンジセンサ 1 の利用ではなく、スキャナ式レンジセンサ 3 に防水処理を加えて運用することが望まれる。

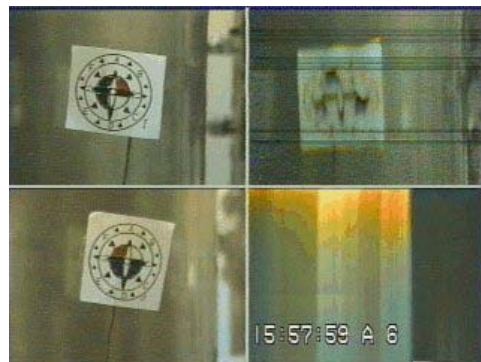
図 2. 2. C-2 CCD カメラ画像 (異常発生時 : 積算線量 190Gy)

| 照射物品 | 異常発生時の照射線量（積算） | |
|---|---|---|
| CCD カメラ | 1 | ズーム WIDE がきかない(1 4 1 G y)、映像は確認可能@(2 3 1 G y) |
| | 2 | ズーム WIDE がきかない(1 1 9 G y)、故障(1 9 1 G y) |
| | 3 | ズーム WIDE がきかない(1 2 3 G y)、故障(1 9 1 G y) |
| | 4 | ズーム WIDE がきかない (1 3 0 G y)、故障 (1 7 6 G y) |

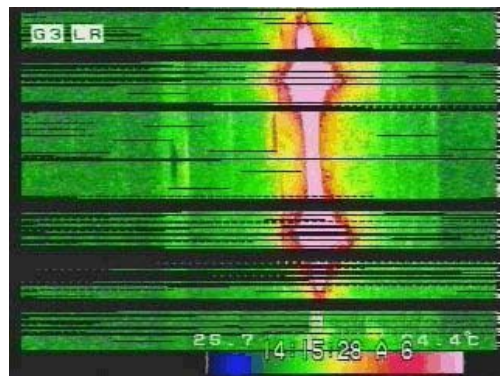
図 2. 2. C-3 赤外線カメラ画像 (異常発生時 : 積算線量 110Gy)

| 照射物品 | 異常発生時の照射線量（積算） | |
|---|---|---|
| 赤外線カメラ | 故障 | 画像が消えた。(1 1 0 G y) |

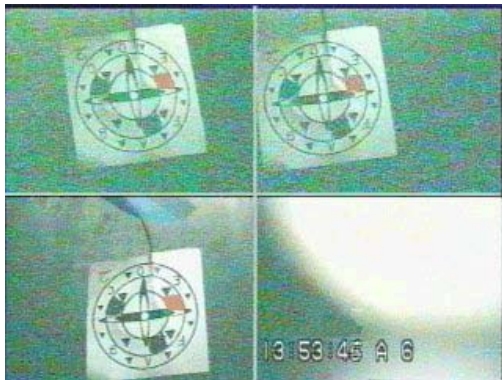
図 2.3.C-2 CCD カメラ画像 (No.4 故障時)

| 線量率 | 照射物品 | 異常発生時の照射線量 (積算: n, γ) |
|---|---|---|
| | | 4 ズームにピントが合わない (n: 45 γ : 27)、動作不能 in: 111 γ : 66) |

中性子線照射試験は、原子炉の熱中性子柱試験設備を用いて CCD カメラ、赤外カメラ、耐放カメラ、モータドライバ、コントローラ、さらにアンドロス用の 2 種類のボードを試験した。ガンマ線に比べると低線量で異常が発生している。CCD カメラは画素が抜けていく現象が特異的であった。耐放カメラは照射中にノイズが乗るものの映像は識別可能で、照射終了後は照射前の状態に復帰し、中性子線に対しても高い耐放射線性を有することが確認できた。コントローラの照射ではメモリエラーと思われる現象があり、照射中に異常が起きても終了後は正常復帰する現象が確認されていることから、照射終了後の試験で正常に機能したアンドロス用の CPU ボードおよびリレーボードについても照射中に異常が起きていた可能性を否定できないが、今回の試験では確認できなかった。

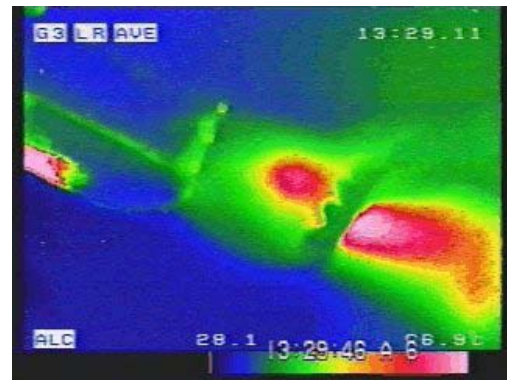
図 2.3.C-3 赤外カメラ画像
(ちらつき発生時)

| 線量率 | 照射物品 | 異常発生時の照射線量 (積算: n, γ) |
|---|---|---|
| | 赤外線カメラ | 画像がぼやけて広がりチラツク (n: 84 γ : 50)、画像が消える (n: 151 γ : 90) |
